Dzīvojamā ēka Raiņa ielā 40, Balvi, Balvu novads. Pagalma puses fasāde, 2022.gads.

Ēkas tehniskās apsekošanas skaidrojošais apraksts

Tehniskās apsekošanas atzinums

Daudzdzīvokļu dzīvojamā māja Raiņa ielā 40, Balvi, Balvu novads, kad.Nr.38010030395

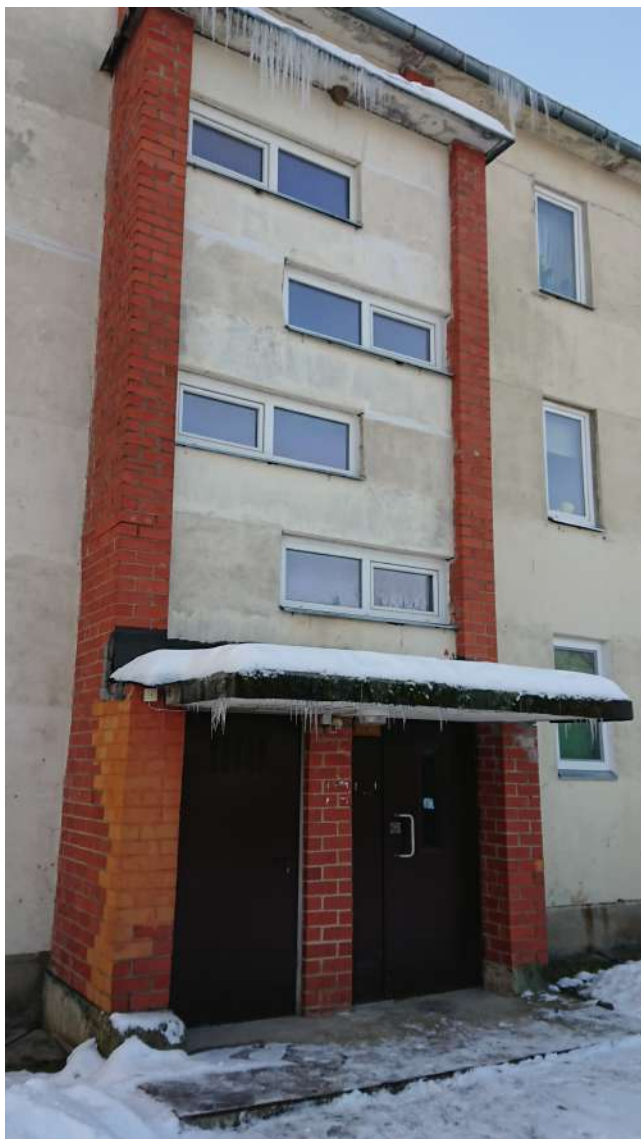
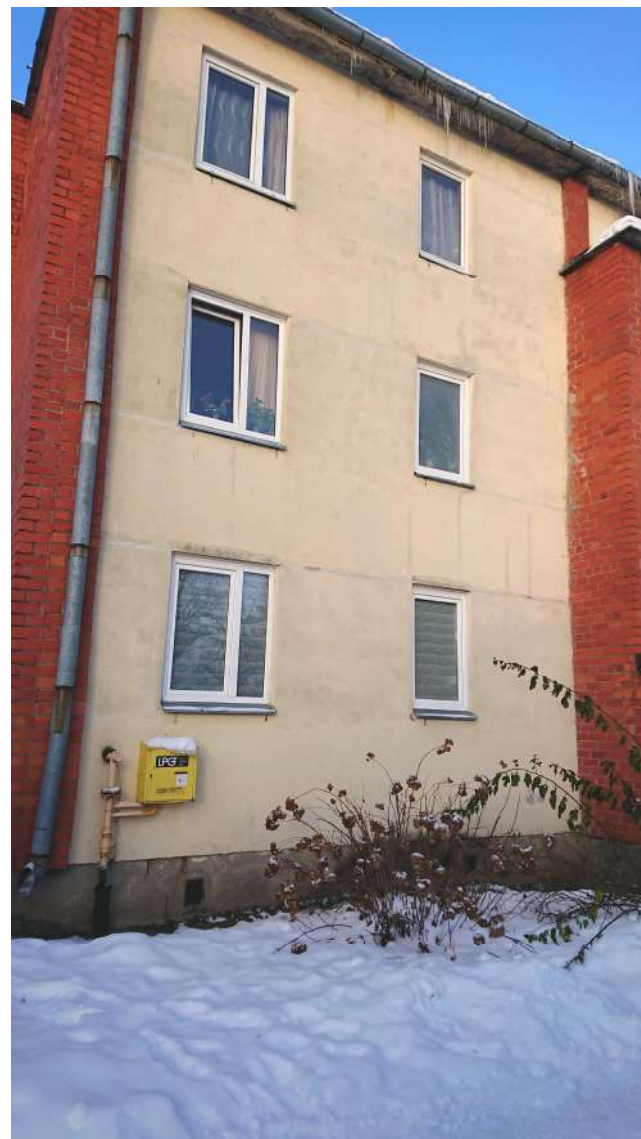
1.,2.att. Dzīvojamā ēka Raiņa ielā 40, Balvi, ieejas mezgls, veikts mūra sienas remonts zem ieejas jumtiņa. Ēkas apsaimniektājs vēlas nojaukt esošos ieejas mezglus un izbūvēt jaunus. Gar jumta zdegu redzamas lāstekas, kas liecina par neefektīvu jumta siltinājumu. Betona laukumi pie ieejām un betona apmale gar ēku ir nolietojusies; jumtiņi tiks izbūvēti no jauna.

4.10.	kāpnes un pandusi:	20
<p>Kāpņu veids, konstrukcija un materiāls; kāpņu laukumi (podesti), margas. Kāpņu telpas sienu stāvoklis kāpņu elementu iebūves vietās. Lieveņi un pandusi. Avārijas, pagraba, ugunsdzēsēju kāpnes un palīgkāpnes.</p> <p>Iekšējās saliekamā dzelzsbetona starpstāvu kāpnes, kopumā ņemot, ir apmierinošā tehniskā stāvoklī. Ieteicams vienlaikus ar plaisu remontu kāpņu telpu sienās paredzēt plaisu aizpildīšana starp laukumiem un laidiem, kur tas tiek konstatēts.</p> <p>Ieejas laukumu betona virsma pie ārdurvīm ir daļēji nolietojusies, nedaudz izdrupusi.</p> <p>Ēkai paredzēts demontēt esošos ieejas mezglus un izbūvēt tos no jauna.</p>

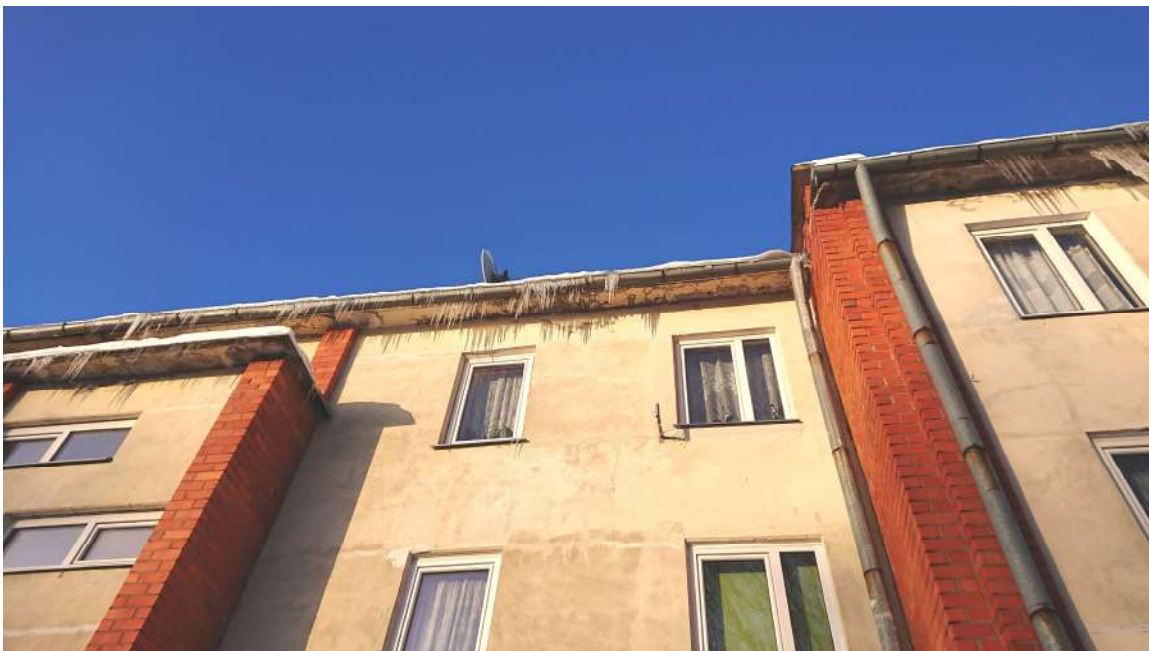
3.att. Mūra pilastrī atrodas apmierinošā tehniskā stāvoklī; lietussūdens notekas nolietojusās un jāmaina.

Jātjauno vairāki nolietotojušies fasādes elementi: lodžiju margas un to apdare; jāpārbūvē ieeju mezgli, jāremontē skursteņi, jājauno betona apmale gar ēku, jānomaina lietusūdens novadišanas teknes un notekas u.c.

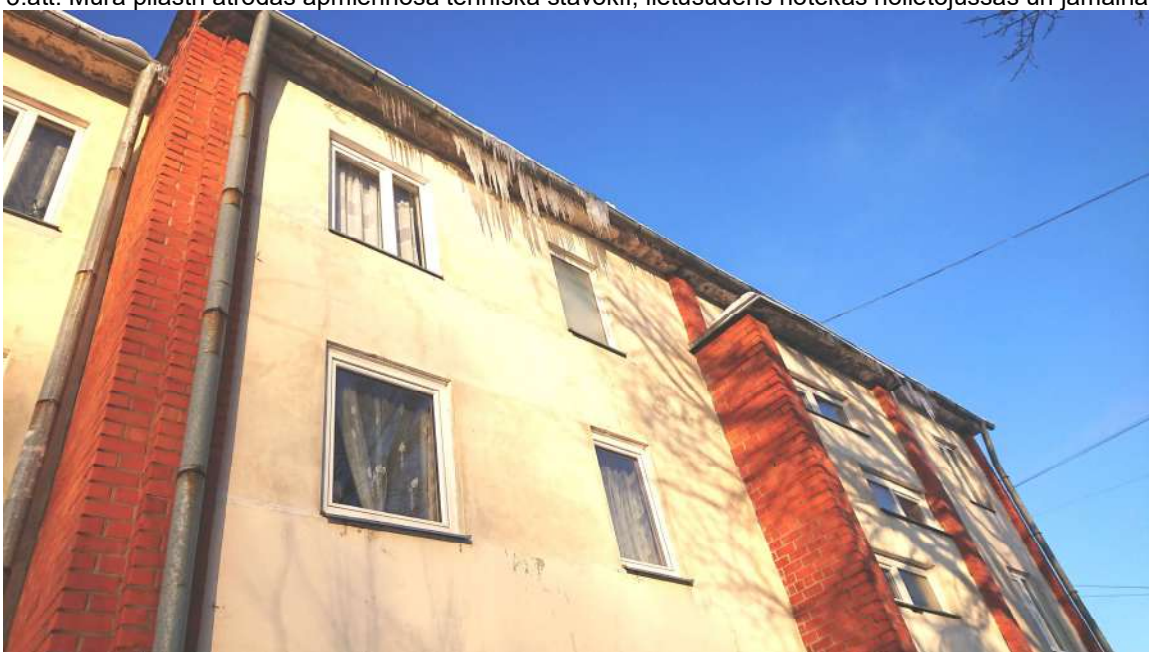
4.att. Mūra pilastrī atrodas apmierinošā tehniskā stāvoklī; teknes un notekas jāmaina, jumts jāsiltina.

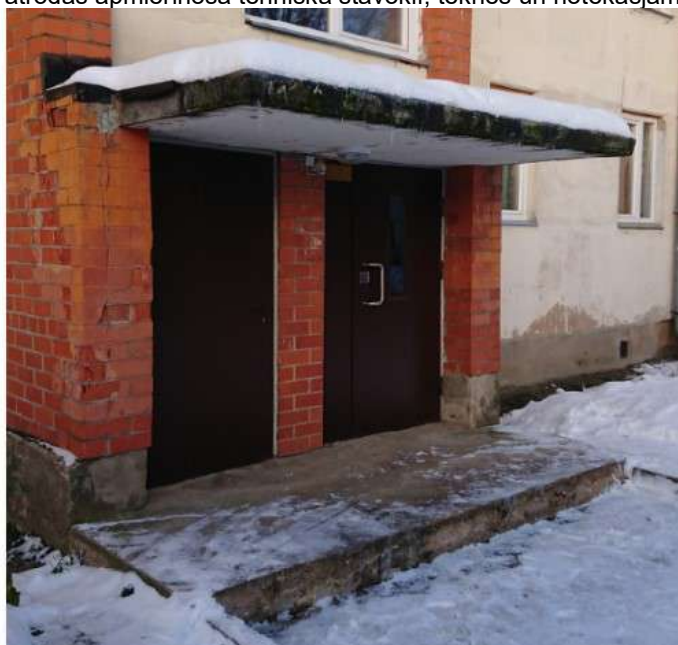
5.att. Jumtiņa mūra balsti daļēji remontēti; ieteicams izbūvēt jaunus ieejas mezglus.

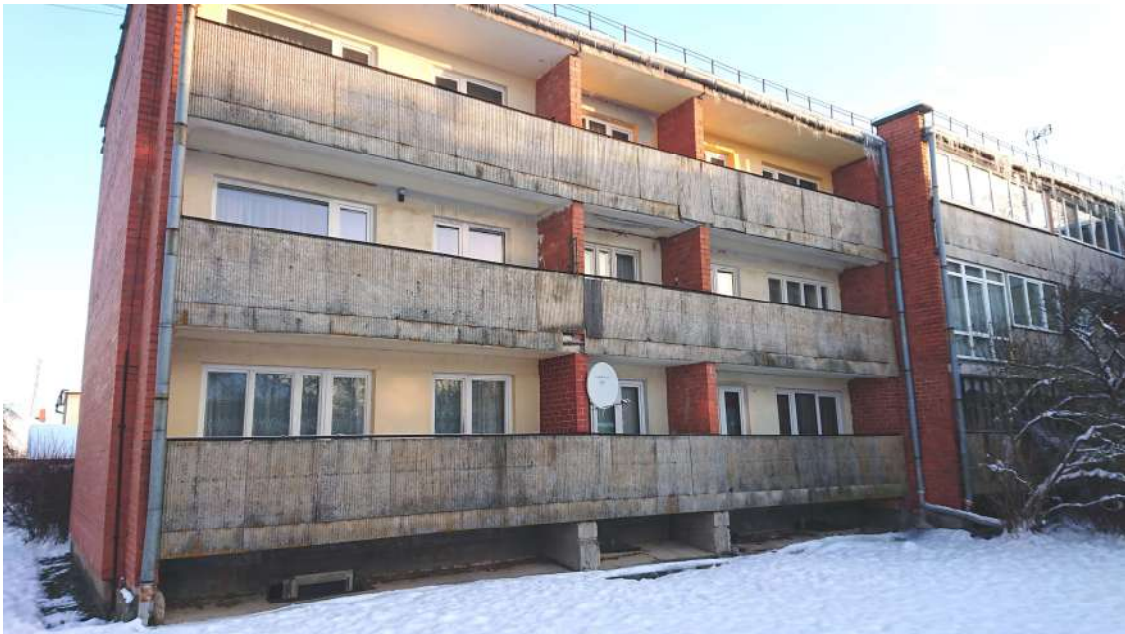
6.att. Lodžiju margas un apdares plātnes ir nolietojušās; lodžijas nav paredzēts iestiklot; esošās margas tiks remontētas.

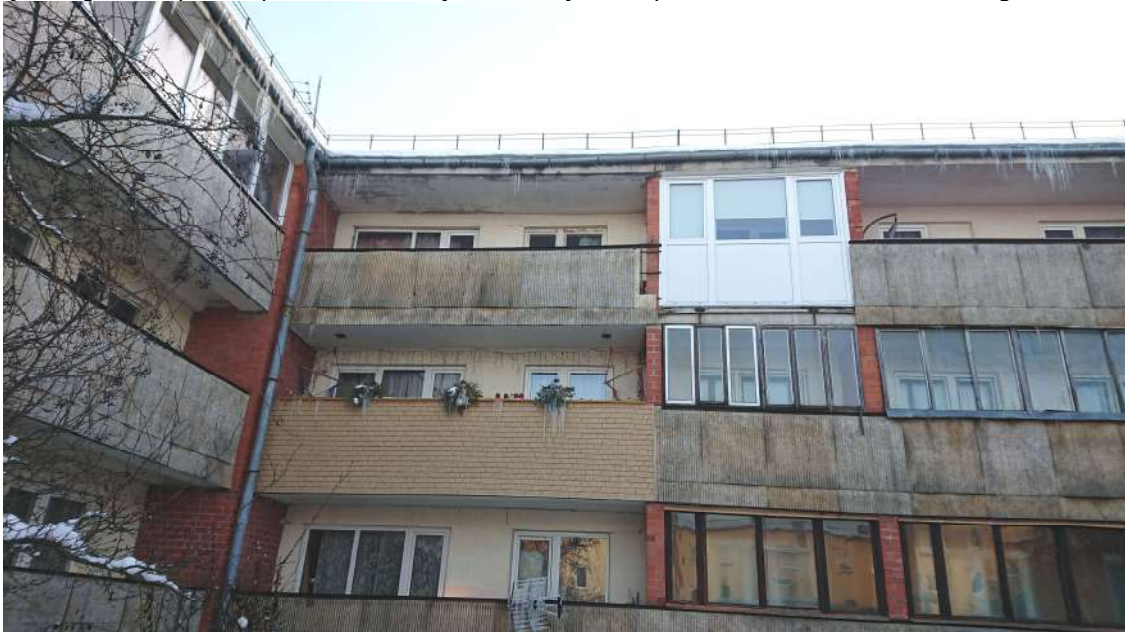
7.att. Pašreiz lodžiju apdarē ir dažādi risinājumi-esošās plātnes; PVC norobežojums, keramikas flīzes u.c.

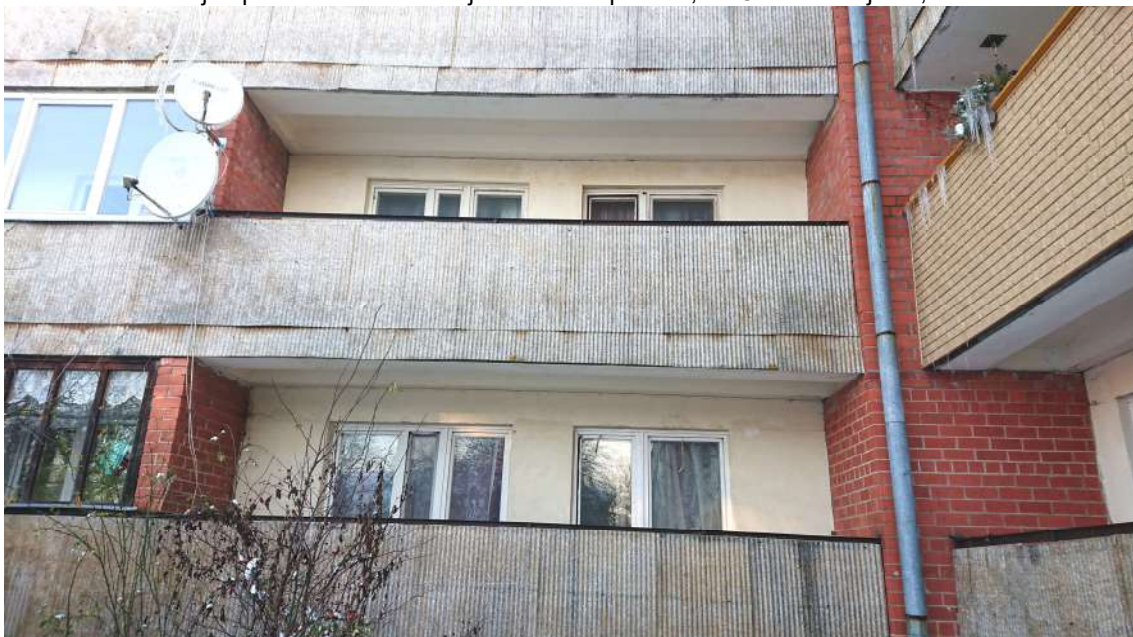
8.att. Pārsvārā lodžiju apdarē saglabātas esošās stiklaplasta plātnes, kas ir nolietojušās un jāmaina.

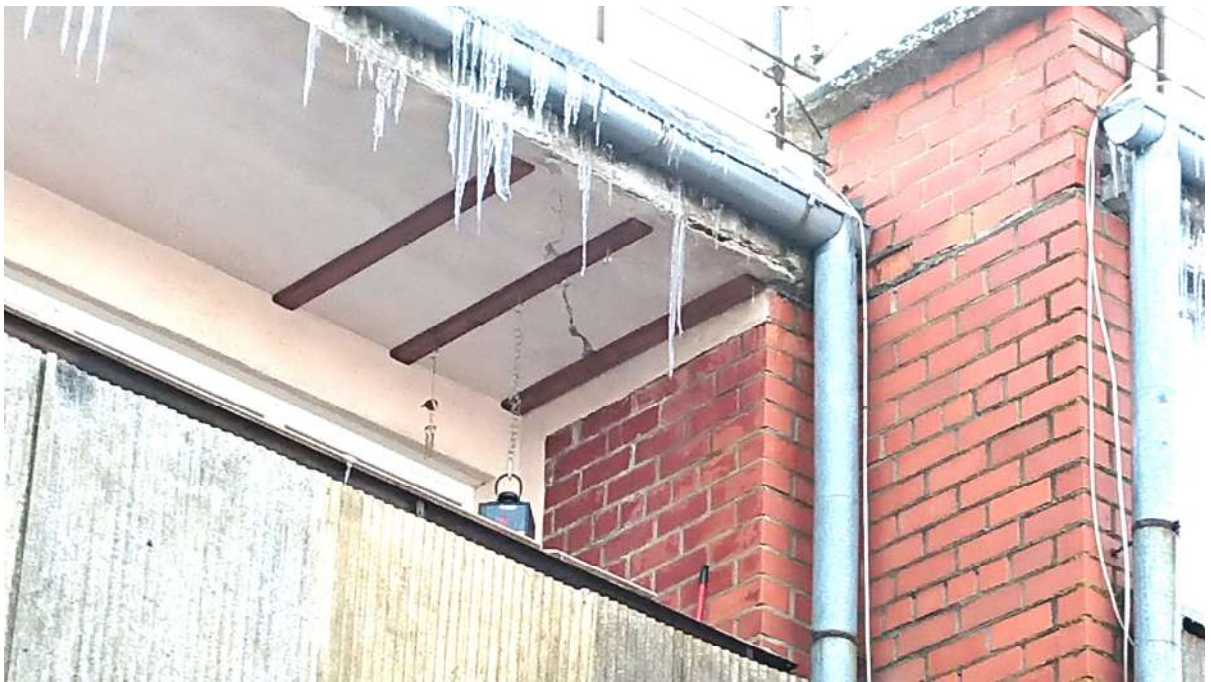
9.att. Vairākiem lodžiju pārsguma paneliem bojāta apakšējā betona aizsargkārtas;dažiem ir plaisas, kas jāremontē.

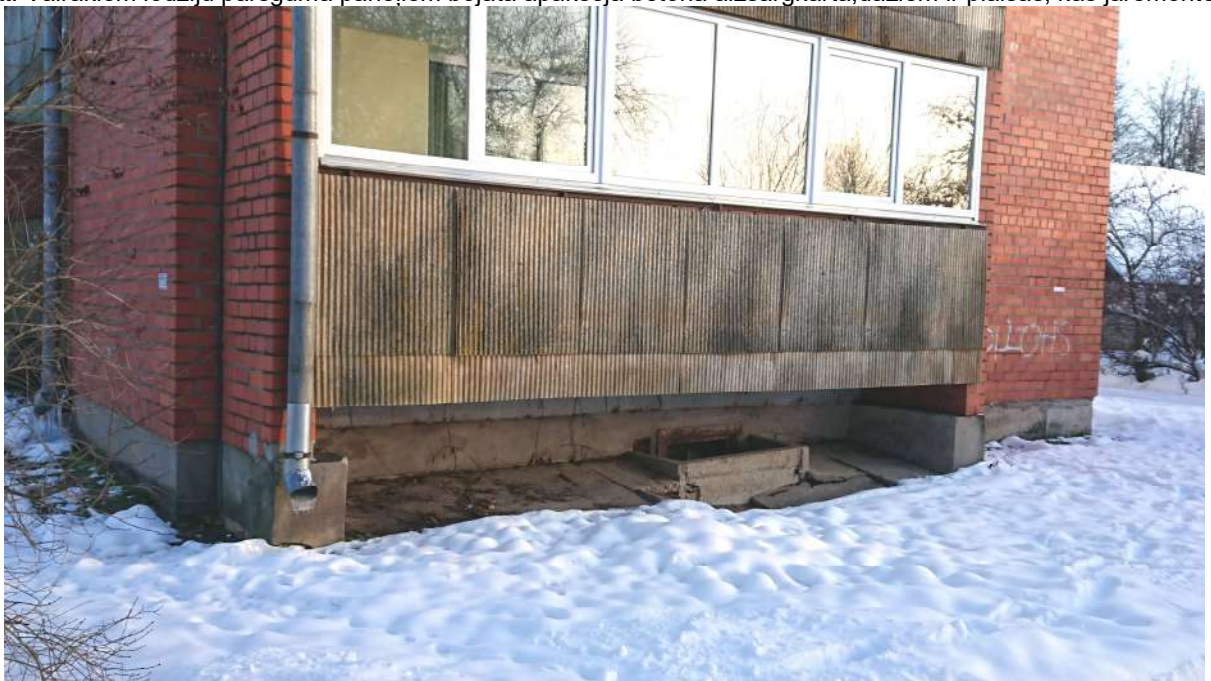
10.att. Pie pagraba logiem ir gaismas šahtas; pagraba logi nav nomainīti.

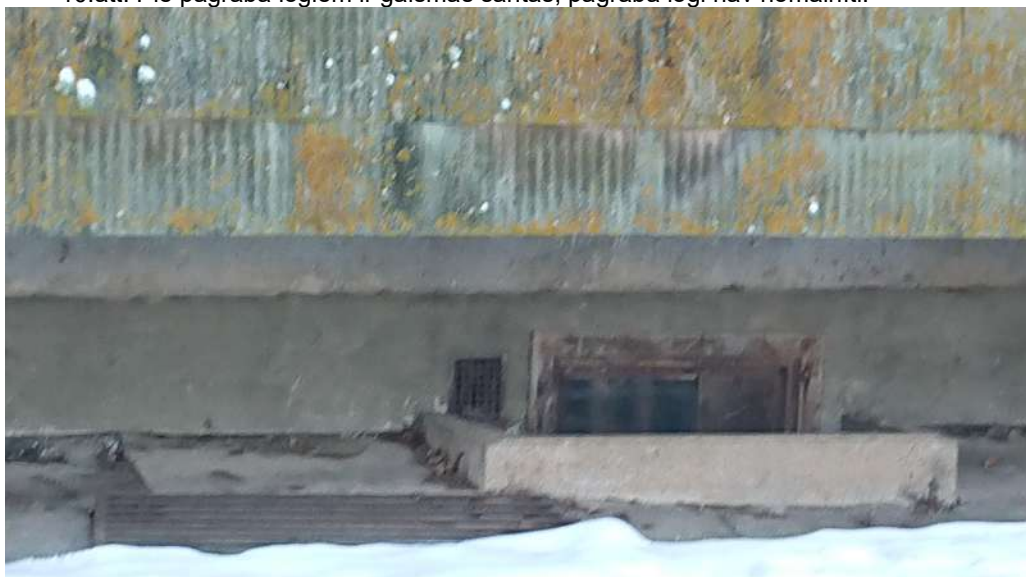
11.att. Pagraba logi jānomaina.

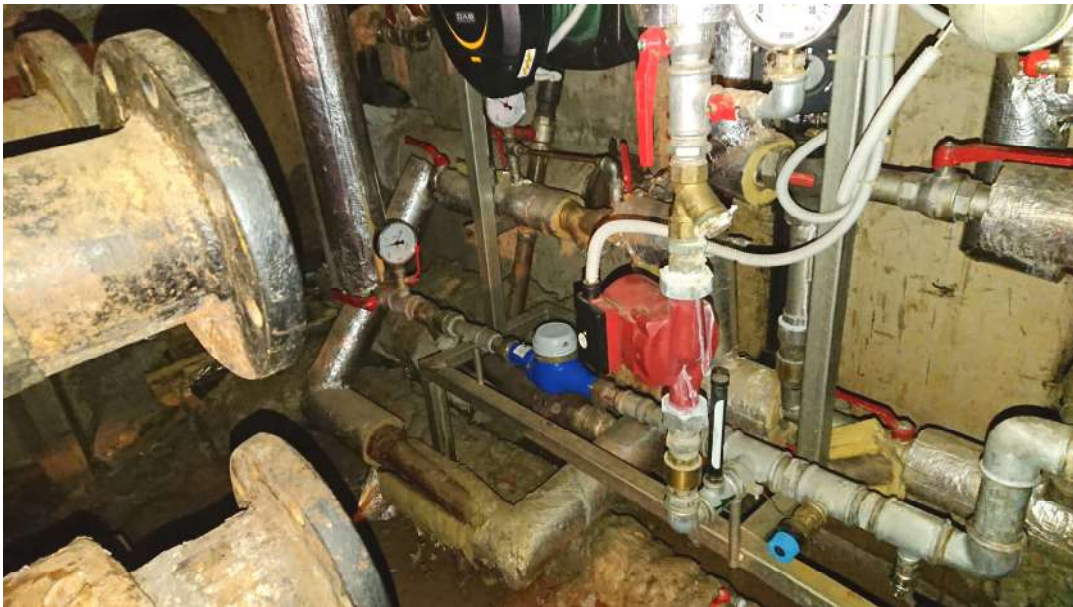
12.att. Ēkas pagrabā javeic siltummezgla sakārtošanas darbi, kas saistīti ar apkures sistēmas atjaunošanu.

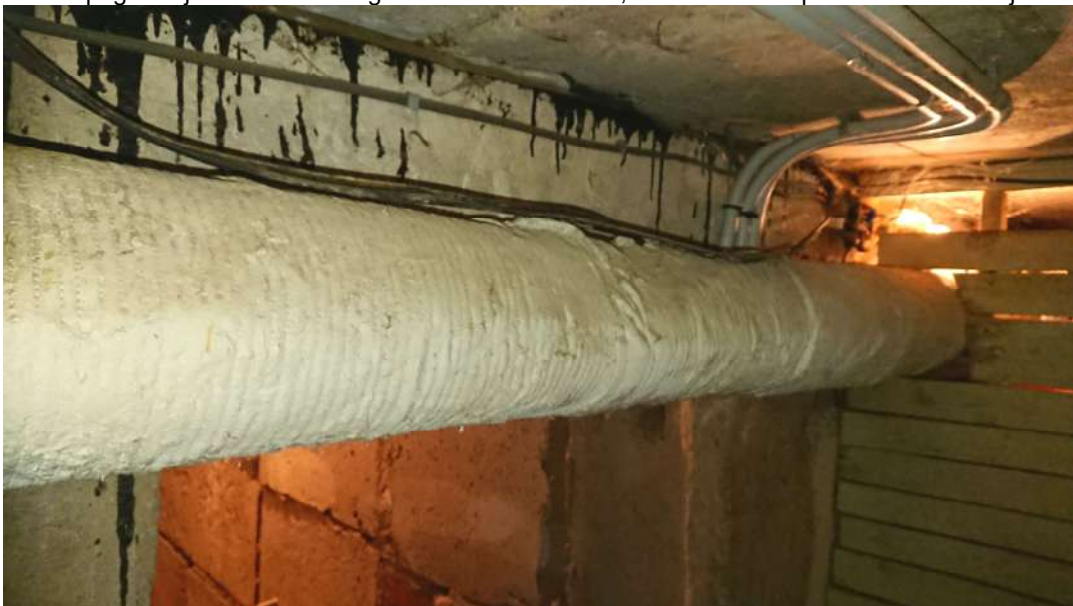
13.att. Pagrabā esošie inženiertīkli jāatvirza no griestiem līdz pagraba pārseguma siltināšanai.

Ēkas pagraba pārsegums būvēts no saliekamiem dzelzsbetona paneļiem, kas pēc nestspējas atrodas apmierinošā tehniskā stāvoklī. Lai uzlabotu 1.stāva dzīvokļu grīdu siltumnoturību, nepieciešams siltināt pagraba pārsegumu no apakšas, pirms tam sakārtojot inženierkomunikāciju tīklus un aizpildot tukšās ligzdas pārsegumā. Pie griestiem stiprinātie inženiertīkli jāatvirza no paneļu virsmas par ~ 20 cm.

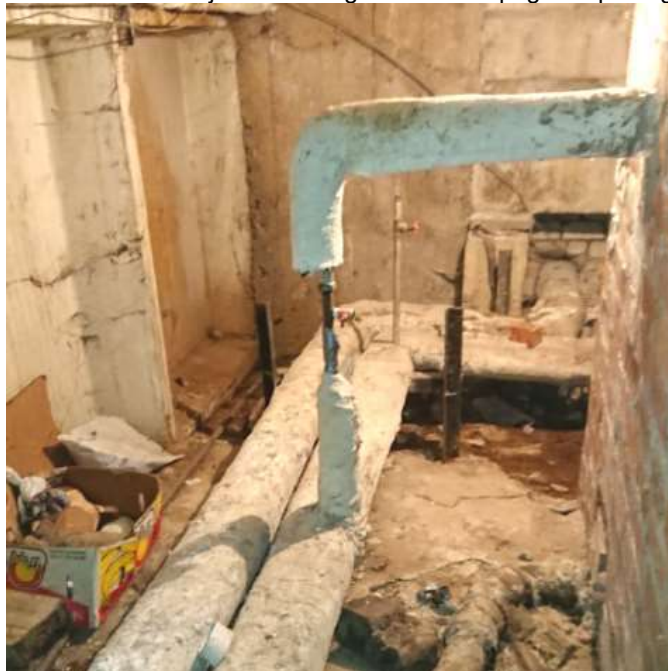
14.att. Apkures, karstā ūdens un kanalizācijas caurules tiks nomainītas un izolētas; pagraba pārsegumu paredzēts siltināt. Ēkas pagraba garsienas ir riboti dzelzsbetona cokola paneļi; pagraba sienas tiks siltinātas no ārpuses.

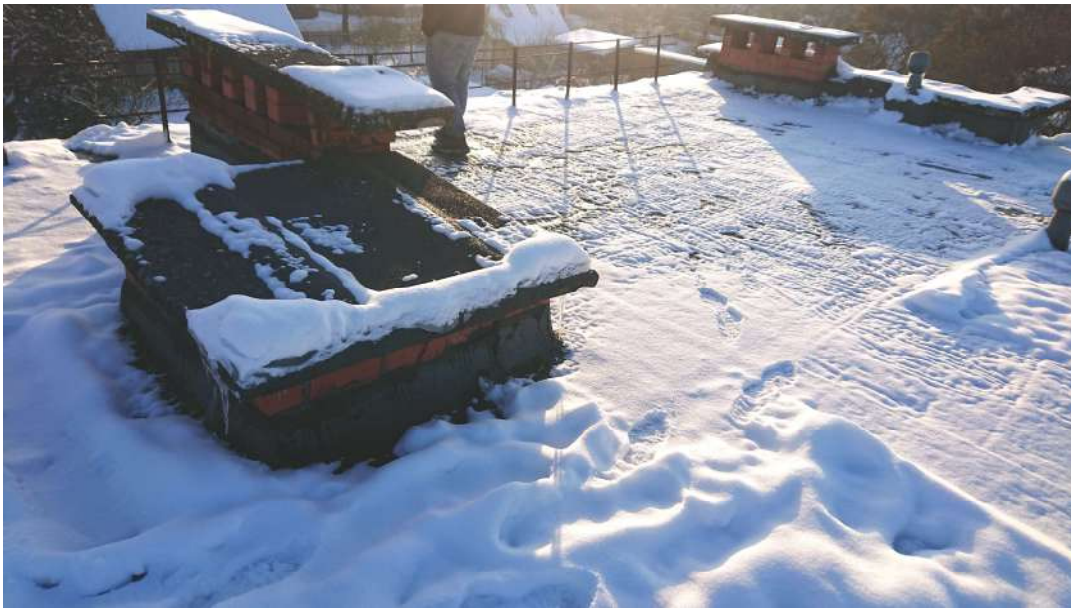
Virš jumta izvirzītiem **vēdināšanas izvadiem**, kas mūrēti no sarkanā māla apdares ķieģeļiem, ir dzelzsbetona plātņu jumtiņi; izvadiem mitruma iespaidā daļēji bojāts sarkano māla ķieģeļu mūris, kas jāremontē. Daži atvērumi nosegti ar metāla sietu aizsardzībai pret putniem. Jumta atjaunošanas laikā jāveic izvadu remonts, ieteicams apmetums un aizsargsiets 20x20mm vēdināšanas atvērumu pilnīgai nosegšanai.

16.att. Jumta segums pirms dažiem gadiem atjaunots; papildus nav siltināts. Mūra ventilācijas izvadi mitruma bojāti.

- dzelzsbetona plātņu jumtiņu demontēšana no ķieģeļu mūra vēdināšanas izvadiem ($h=0,9m$); augšējo ~5 ķieģeļu mūra kārtu pārmūrēšana, virsmas apmešana; jaunu jumtiņu izbūve; metāla sietu, 20x20 mm nostiprināšana uz ventilācijas atvērumiem aizsardzībai pret putniem; skārda apšuvuma atjaunošana izvadu pieslēgumiem pie jumta;

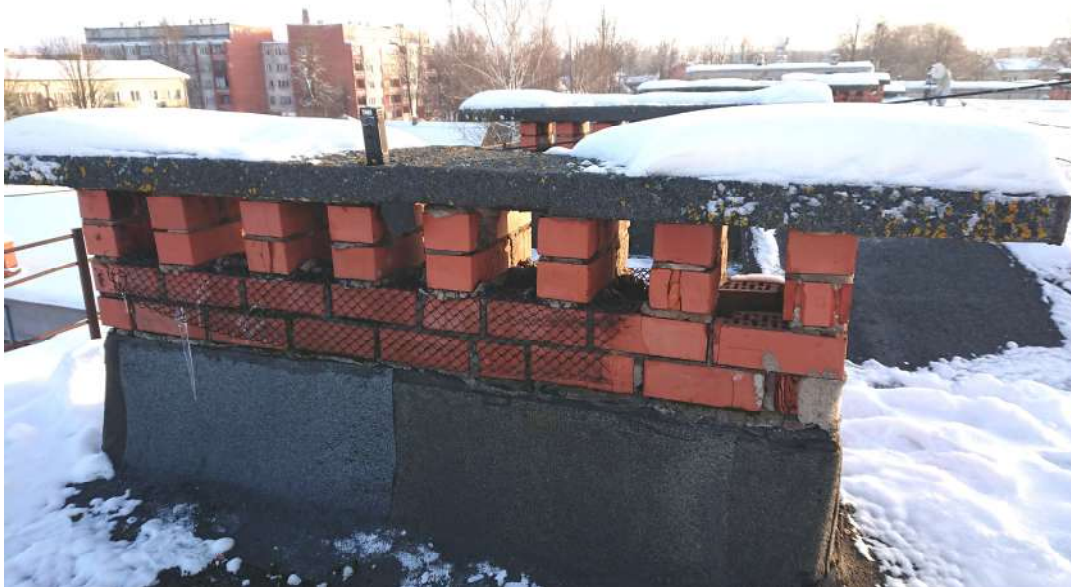
17.att. Redzams atjaunotais jumtas segums; mūra ventilācijas izvada mūris daļēji bojāts.

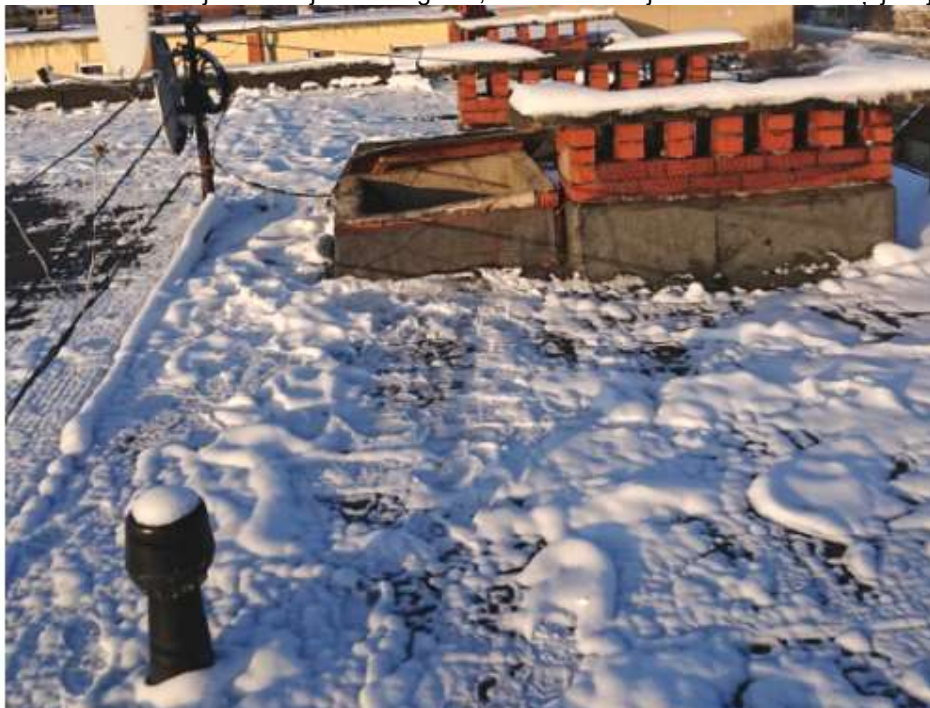
18.att. Redzams jumta deflektors; jumta lūka un ventilācijas izvadi.

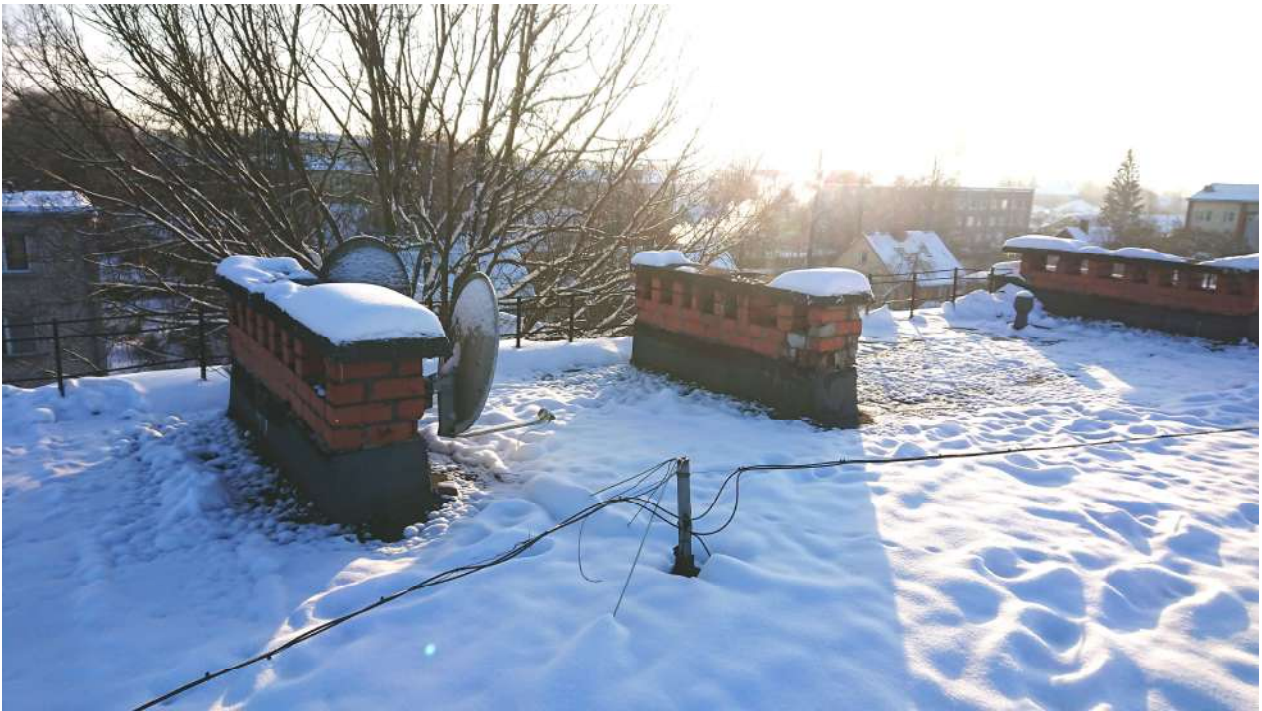
19.att. Jumta virsma fragmentāri nelīdzena, redzamas jumta margas, sakaru kabeli, satelītšķivji.

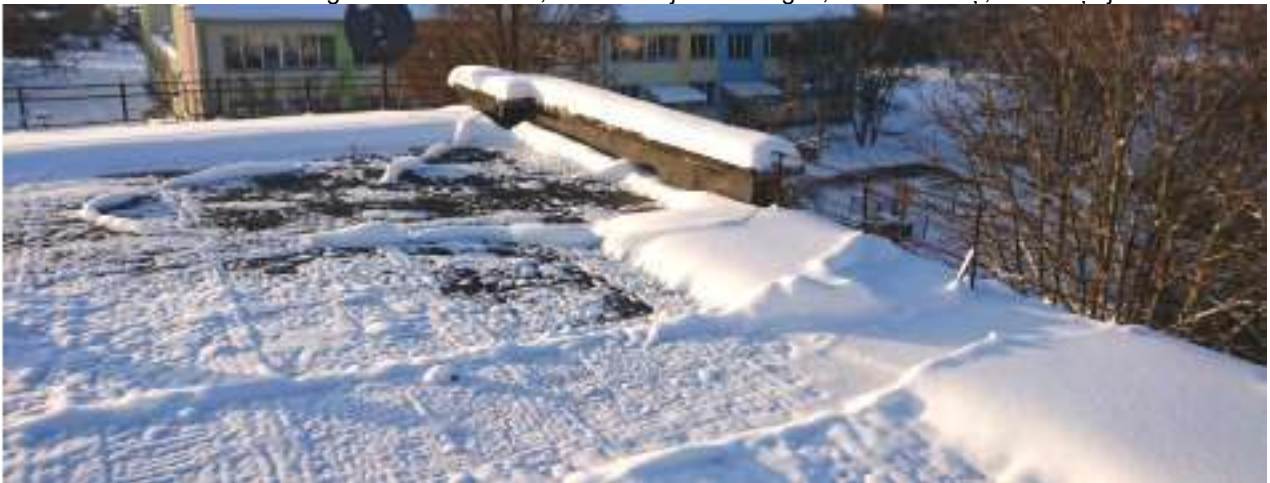
20.att. Ēkas stūros redzami parapeti; jumta margas; visi jumta elementi jāatjauno.

- esošā jumta seguma virsma attīrīšana no gružiem un uzslāņojumiem; jauna efektīva siltinājuma ierīkošana pēc energoaudita norādēm; jumta slīpumus veidot iespējami izteiktus ātrākai nokrišņu ūdens novadišanai ūdens tekņu pusi; PVC jumta seguma ieklāšana; jumta seguma pieslēgumu veidošana gar ventilācijas izvadiem, parapetiem, lūkām u.c.; parapetu apšuvumu atjaunošana, šuvju hermetizēšana.

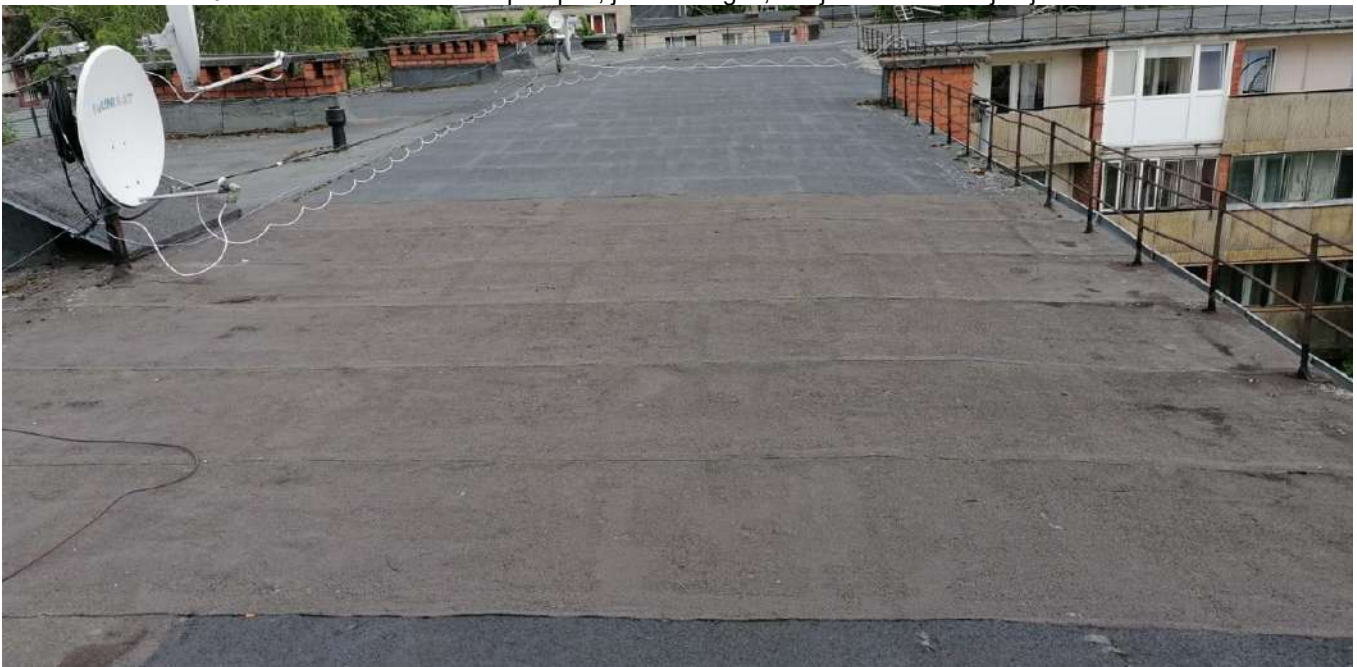
23.att. Citā laika periodā uzņemts jumta foto: redzams atjaunots segums, jumta margas,ventlācijas izvadi.
25.att. Plaisas mūra pilastros, kas ir jāremontē
