Dzīvojamā ēka Raiņa ielā 40, Balvi, Balvu novads. Pagalma puses fasāde, 2022.gads.

Ēkas tehniskās apsekošanas skaidrojošais apraksts

Tehniskās apsekošanas atzinums

Daudzdzīvokļu dzīvojamā māja Raiņa ielā 40, Balvi, Balvu novads, kad.Nr.38010030395

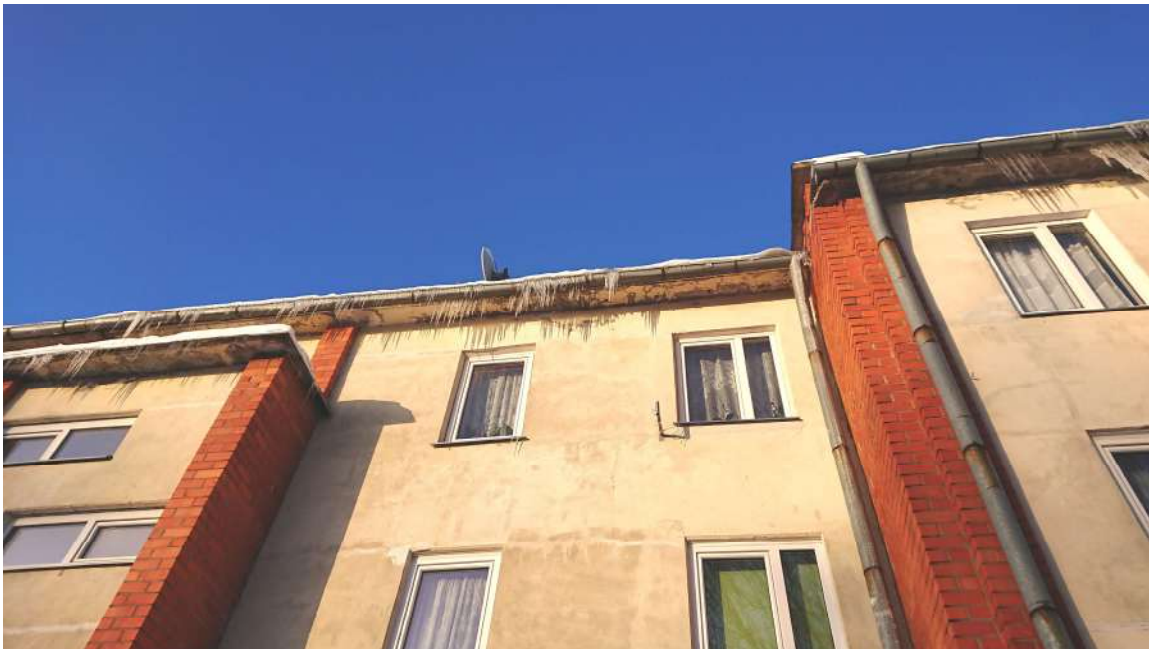
3.att. Mūra pilastrī atrodas apmierinošā tehniskā stāvoklī; lietussūdens notekas nolietojusās un jāmaina.

- ārējās lietusūdens novadišanas tekņu un noteku nomaiņa;
- jumta lūku sieniņu paaugstināšana; jaunu ugunsdrošu (EI30) un energoefektīvu ($U_k=1.8 W/m^2K$) jumta lūku vāku nomaiņa un nostiprināšana; nodrošināt ērtu lūku atvēršanu un aizvēršanu;

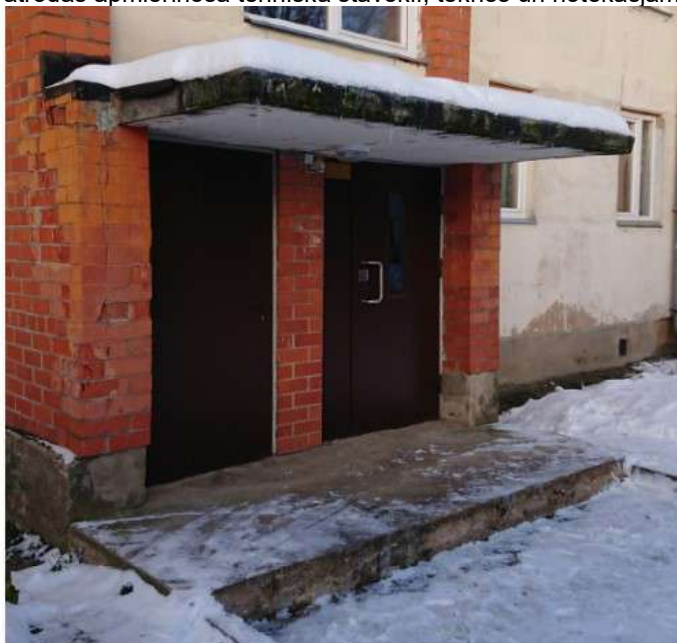
5.att. Jumtiņa mūra balsti daļēji remontēti; ieteicams izbūvēt jaunus ieejas mezglus.

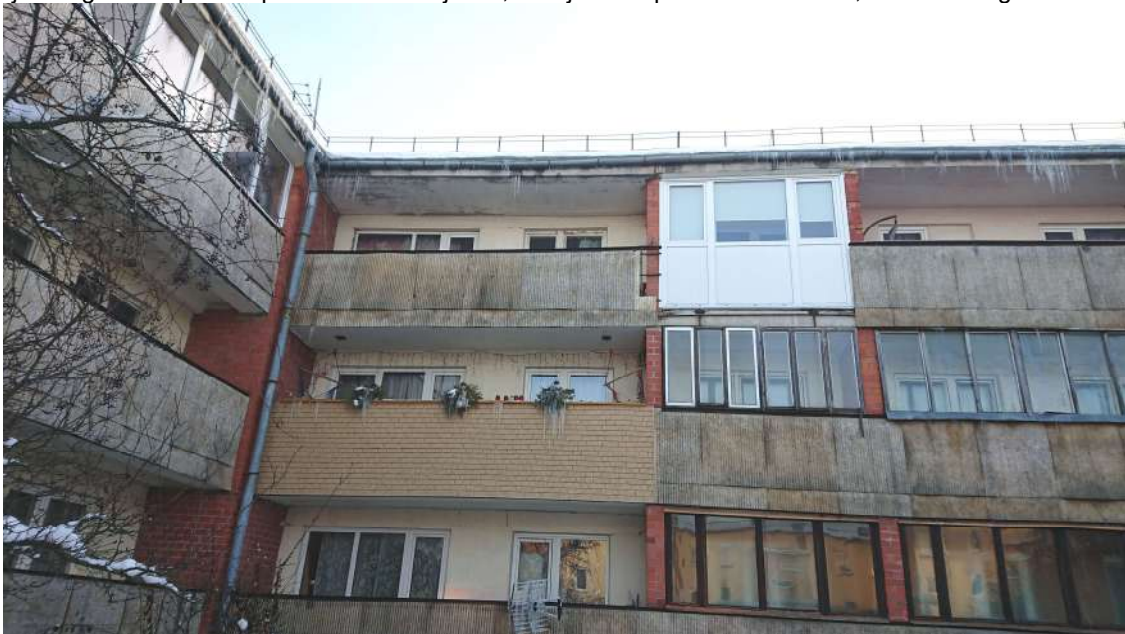
7.att. Pašreiz lodžiju apdarē ir dažādi risinājumi-esošās plātnes; PVC norobežojums, keramikas flīzes u.c.

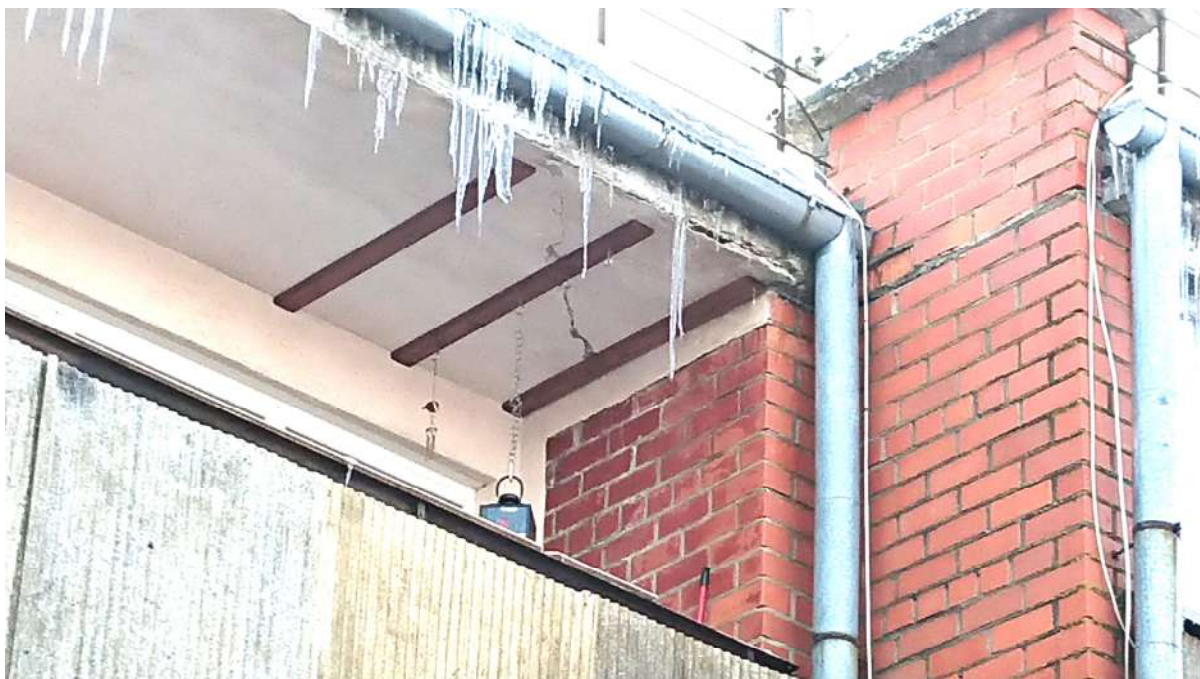
Fasādes atjaunošanasd arbu apjomos jāparedz lodžiju paneļu apakšējās, sānu un augšējās virsmas remonts, jo mitruma ietekmē bojāta betona aizsargkārtā. Vairāk bojājumu augšējo stāvu lodžiju paneļiem; dažviet tiem atsegtas korodējušas stiegras. Betona virsmas remontam pielietojamas mūsdienīgas tehnoloģijas. Par lodžiju grīdas segumu ierīkošanu jāvienojas dzīvokļu īpašniekiem; projekta apjomos tas parasti tiek paredzēts, par cik daudziem dzīvokļu īpašniekiem šādi darbi pašu spēkiem ir problemātiski.

9.att. Vairākiem lodžiju pārsguma paneliem bojāta apakšējā betona aizsargkārtā;dažiem ir plaisas, kas jāremontē.

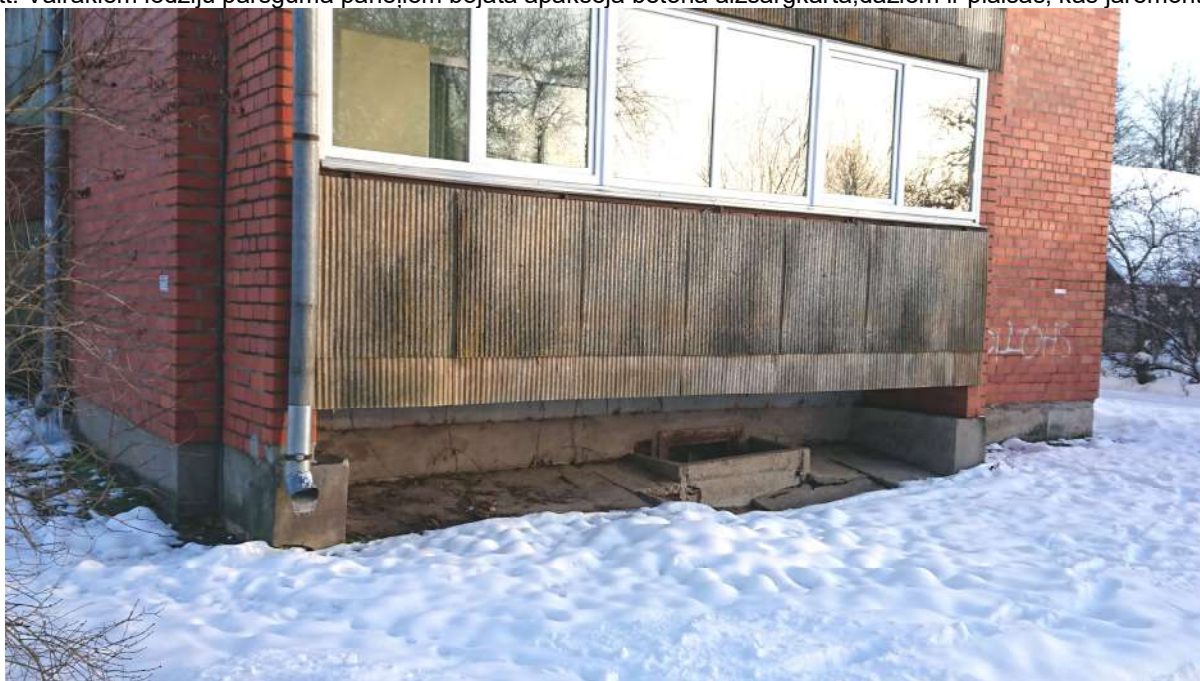
10.att. Pie pagraba logiem ir gaismas šahtas; pagraba logi nav nomainīti.

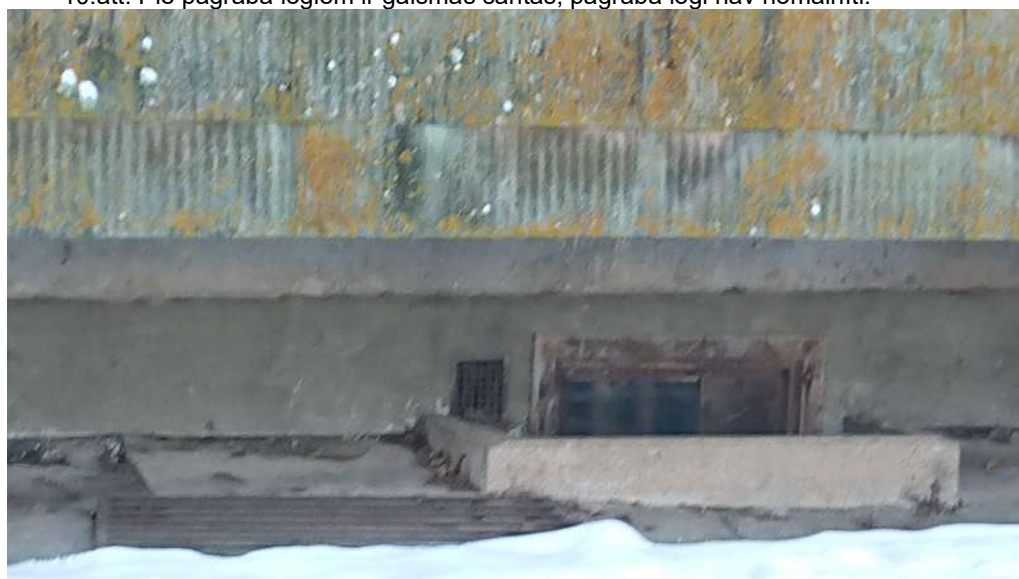
11.att. Pagraba logi jānomaina.

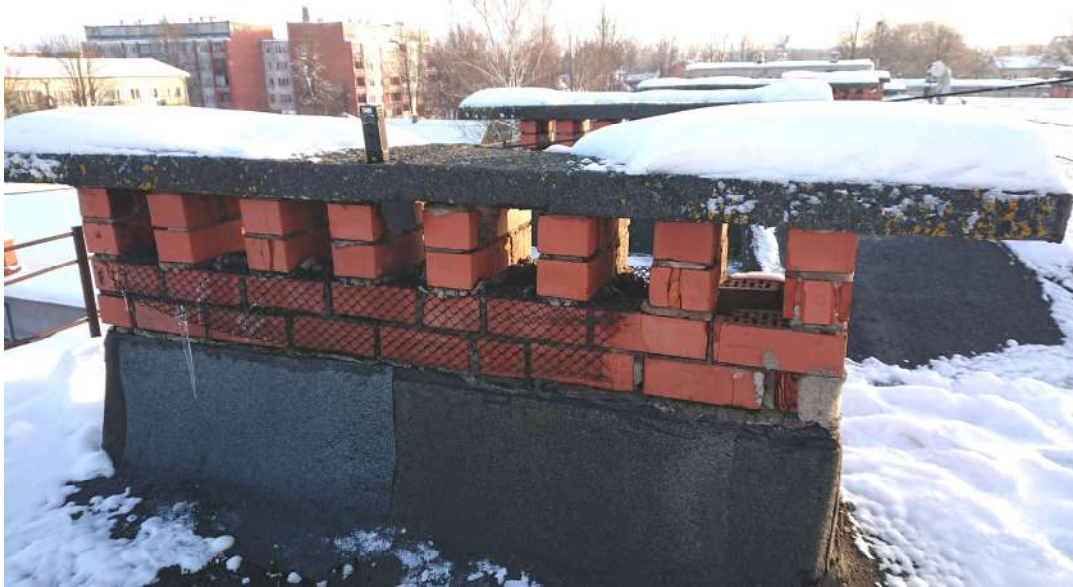
17.att. Redzams atjaunotais jumtas segums; mūra ventilācijas izvada mūris daļēji bojāts.

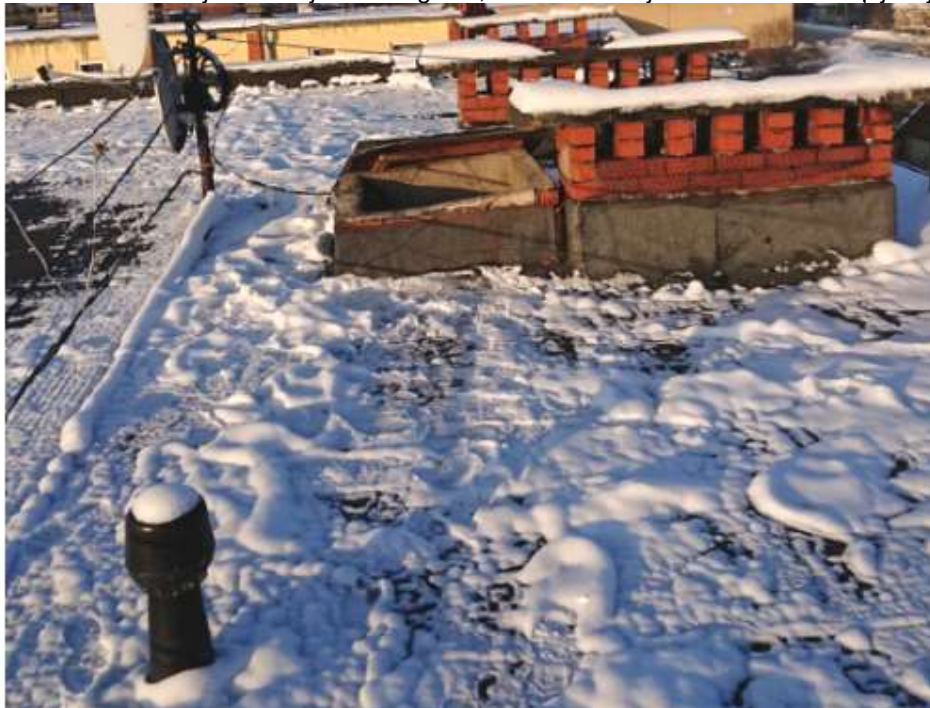
18.att. Redzams jumta deflektors; jumta lūka un ventilācijas izvadi.
